Stockholm, October 1st 2024

Cylinders

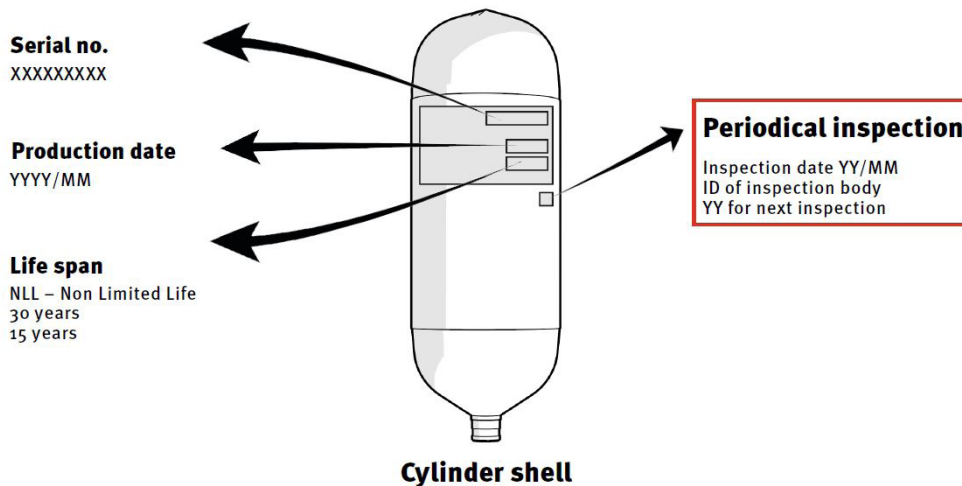
Marking of cylinder shells

De markering van de periodieke inspectie op stalen cilinders is gestempeld aan de afsluiter zijde van de cilinder.

Als preventieve maatregel dienen cilinderpakketten en enkele cilinders met een M18 x 1.5 schroefdraad in de nek van de cilinder, die zijn onderworpen aan een 2,5-jarige of 5-jarige periodieke inspectie via Interspiro Nederland, per direct buiten gebruik gesteld en zonder vertraging ontlucht te worden. Houd een restdruk in de cilinder aan van 2-10 bar.
